# L'incendie de l'église Saint Jean-Baptiste du Béguinage de Bruxelles du 25 novembre 2000

## *Intervention et Bilan*

Livia Depuydt Elbaum  
Responsable des ateliers de restauration de peintures  
KIK-IRPA

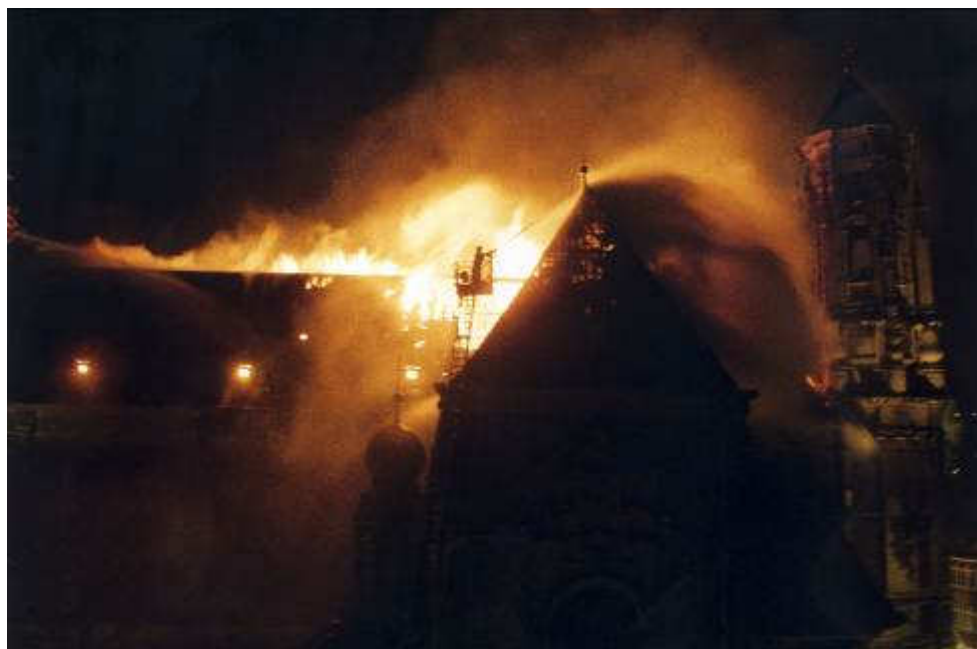
Le samedi 25 novembre 2000, à 21 heures un incendie se déclare dans la toiture de l'église Saint Jean-Baptiste du Béguinage. Très vite les sapeurs-pompiers sont sur les lieux pour maîtriser l'incendie, ils vont travailler de nombreuses heures, la tâche est ardue, la toiture est haute et son accès difficile<sup>2</sup>.

Samedi 25 novembre 2000 à 21 heures...

<sup>2</sup> Le feu se déploie très vite dans une église, puisque le bâtiment est vaste, haut, difficile d'accès, il n'y a pas de compartimentage et il s'agit de matériaux hautement combustibles, charpente en bois et importantes accumulations de poussières dans la toiture.

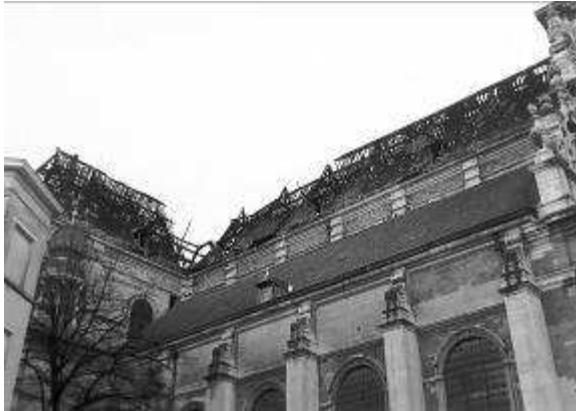
Enfin nous nous retrouvons Mme M. Lemesre, Mme L. Masschelein, Mr. J.M. Lochten<sup>5</sup>, Mr. F. Boileau,<sup>6</sup> différentes personnes et moi-même devant l'église du Béguinage. Le feu est maîtrisé, mais toute la toiture et la charpente ont brûlé, la fumée se dégage encore de la toiture. On craint que le feu ne reprenne! Finalement tout danger de reprise du feu est écarté, mais il y a des risques de chutes de pierres! Les sapeurs-pompiers nous fournissent des casques et nous disent d'éviter de marcher au niveau de la nef centrale, ils nous signalent qu'il y a un danger d'effondrement de la voûte! On craint que les restants de la charpente, en séchant, s'effondrent sur la voûte et la fassent tomber.<sup>7</sup> Nous rentrons dans l'église, le spectacle est désolant!

*Dimanche matin 26 novembre 2000...*

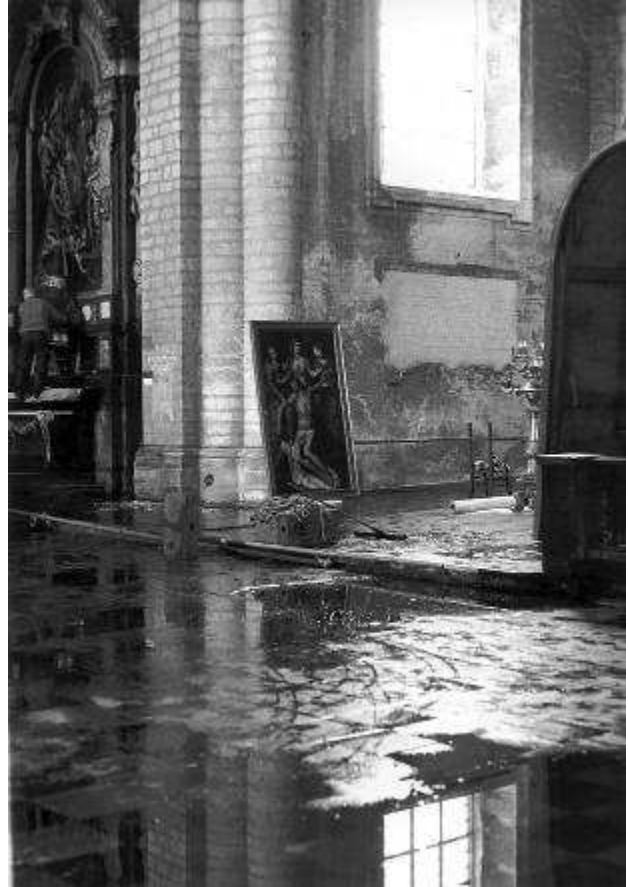
*Intérieur de l'église ...*

A l'intérieur nous découvrons les campements des sans-papiers<sup>8</sup> ainsi que la quasi-totalité du sol de l'église qui est sous l'eau. Un rapide tour est fait afin d'estimer les dommages. Aucune dégradation due au feu n'est constatée sur les œuvres, mais essentiellement des *dégâts d'eau* liés à l'eau rependue par les lances d'incendie des sapeurs-pompiers. Plusieurs tonnes d'eau ont été déversées sur la toiture pour venir à bout du feu. Une autre crainte subsiste également, le gel! En effet, nous sommes aux portes de l'hiver, la voûte est imbibée d'eau et l'arrivée du givre peut provoquer des tensions et la rupture de celle-ci.

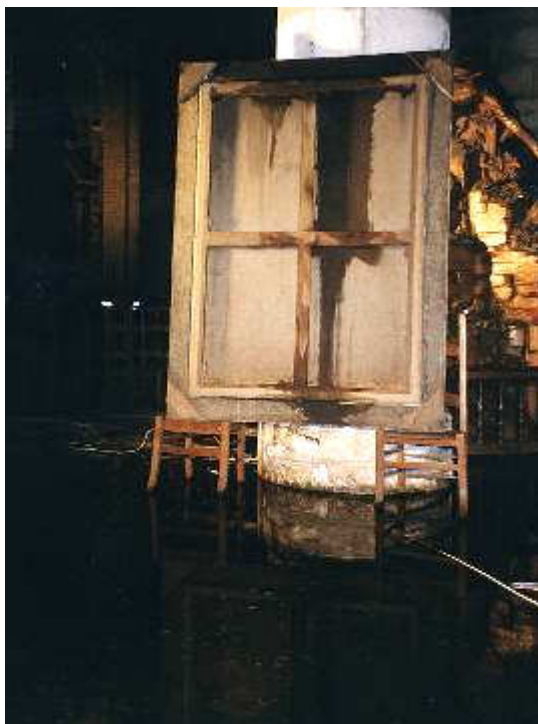
*Toile ayant subi des dégâts d'eau déposée provisoirement sur deux chaises les pieds dans l'eau.*

Les tableaux ne présentent pas des problèmes importants. La plupart des toiles sont très humides, mais n'ont pas subi de dégâts. Seules quelques œuvres ont été en contact direct avec l'eau, des simples mesures conservatoires sont entreprises. Les œuvres sont décrochées, et placées sur des blocs en bois surélevés du sol, afin d'être examinées. L'eau stagnante est évacuée et on les laisse sécher naturellement. Pour les quelques soulèvements de la couche picturale qui se sont produits, un fixage provisoire est effectué *in situ*.

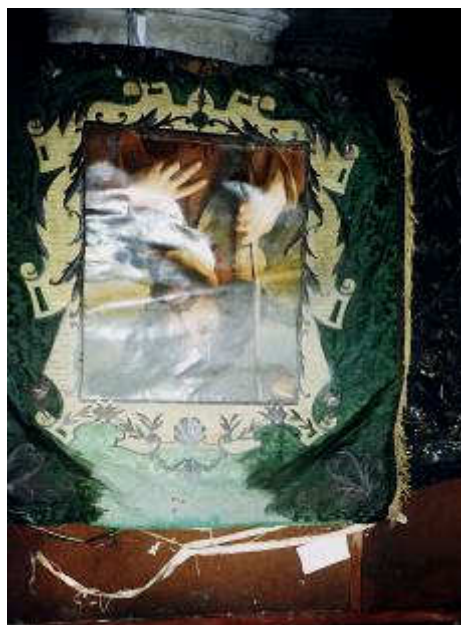
En examinant l'orgue, nous découvrons avec désolation qu'au milieu de divers papiers mouillés, il subsiste des textiles de velours brodés avec des fils d'or et d'argent et avec des toiles peintes insérées. Il s'agit de bannières datant du XIX<sup>ème</sup> siècle, les textiles sont devenus très lourds, puisque gorgés d'eau. Nous les plaçons momentanément sur la balustrade de l'orgue, mais en se disant qu'il est nécessaire d'intervenir d'urgence si nous voulons éviter des dégâts irrémédiables, c'est-à-dire formation d'auréoles sur les tissus, des soulèvements de la couche picturale et surtout le risque de développement de moisissures<sup>13</sup>.

*Bannière avec peinture déposé sur la balustrade de l'orgue.*

<sup>13</sup> Etant les dimensions des bannières importantes et l'escalier d'accès à l'orgue réduit, les textiles gorgés d'eau seront descendus par les restaurateurs textiles et le responsable de la firme Willebrord Jacobs, à l'aide de cordes et bâtons le surlendemain de l'incendie.
